# Technical Bulletin

## Release Bearing Installation

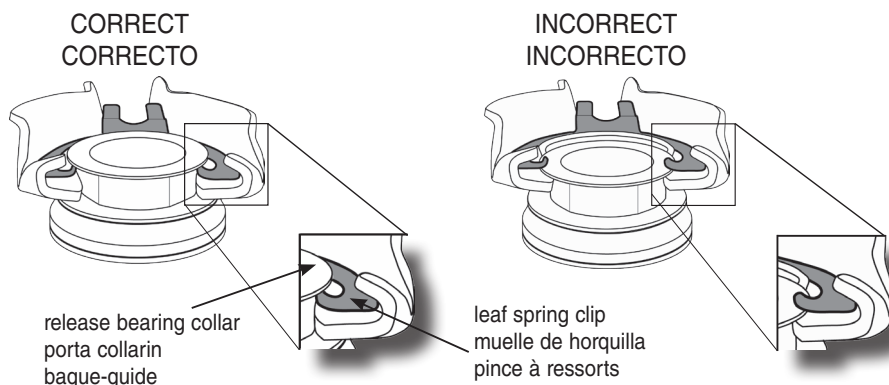
The release bearing fork/combination on many General Motors applications makes it very easy to install the parts incorrectly with the leaf spring clip of the fork above the bearing collar. Improper installation will cause slipping, hard pedal and release problems. Ensure the leaf spring is installed under the bearing collar.
