Notice d'inspection PFL à sangle MSA Latchways

29 avril 2019

PS19014-02

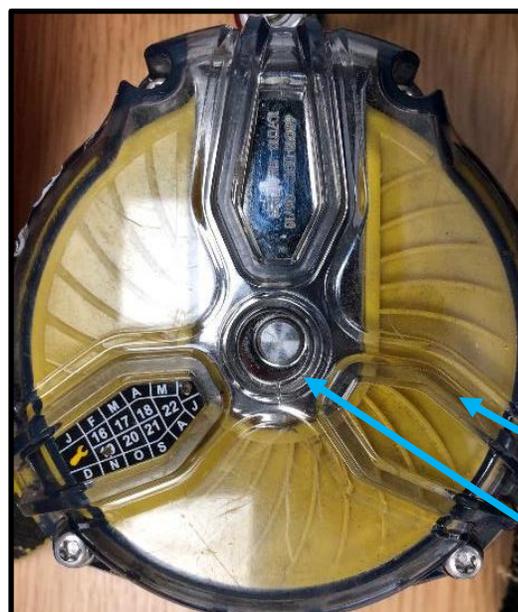
Figure 1 – Arbre central non évasé

MSA publie la présente notice d'inspection afin de vous informer que nous avons reçu un retour terrain signalant un arbre central non évasé dans un PFL à sangle de 3 m (10 pieds) MSA Latchways.

En cas de manipulation brutale, un arbre central non évasé peut se déplacer entièrement hors du PFL à sangle. Si l'arbre se déplace entièrement hors du PFL à sangle, celui-ci continue à se dérouler et à se rétracter lors de l'utilisation normale, mais n'arrête pas une chute.

Boîtier intérieur
jaune

Arbre central

- 1) Assurez-vous que le PFL à sangle dispose d'un boîtier intérieur jaune (voir la figure 1). Si votre PFL à sangle ne dispose pas d'un boîtier intérieur jaune, aucune autre action n'est nécessaire.

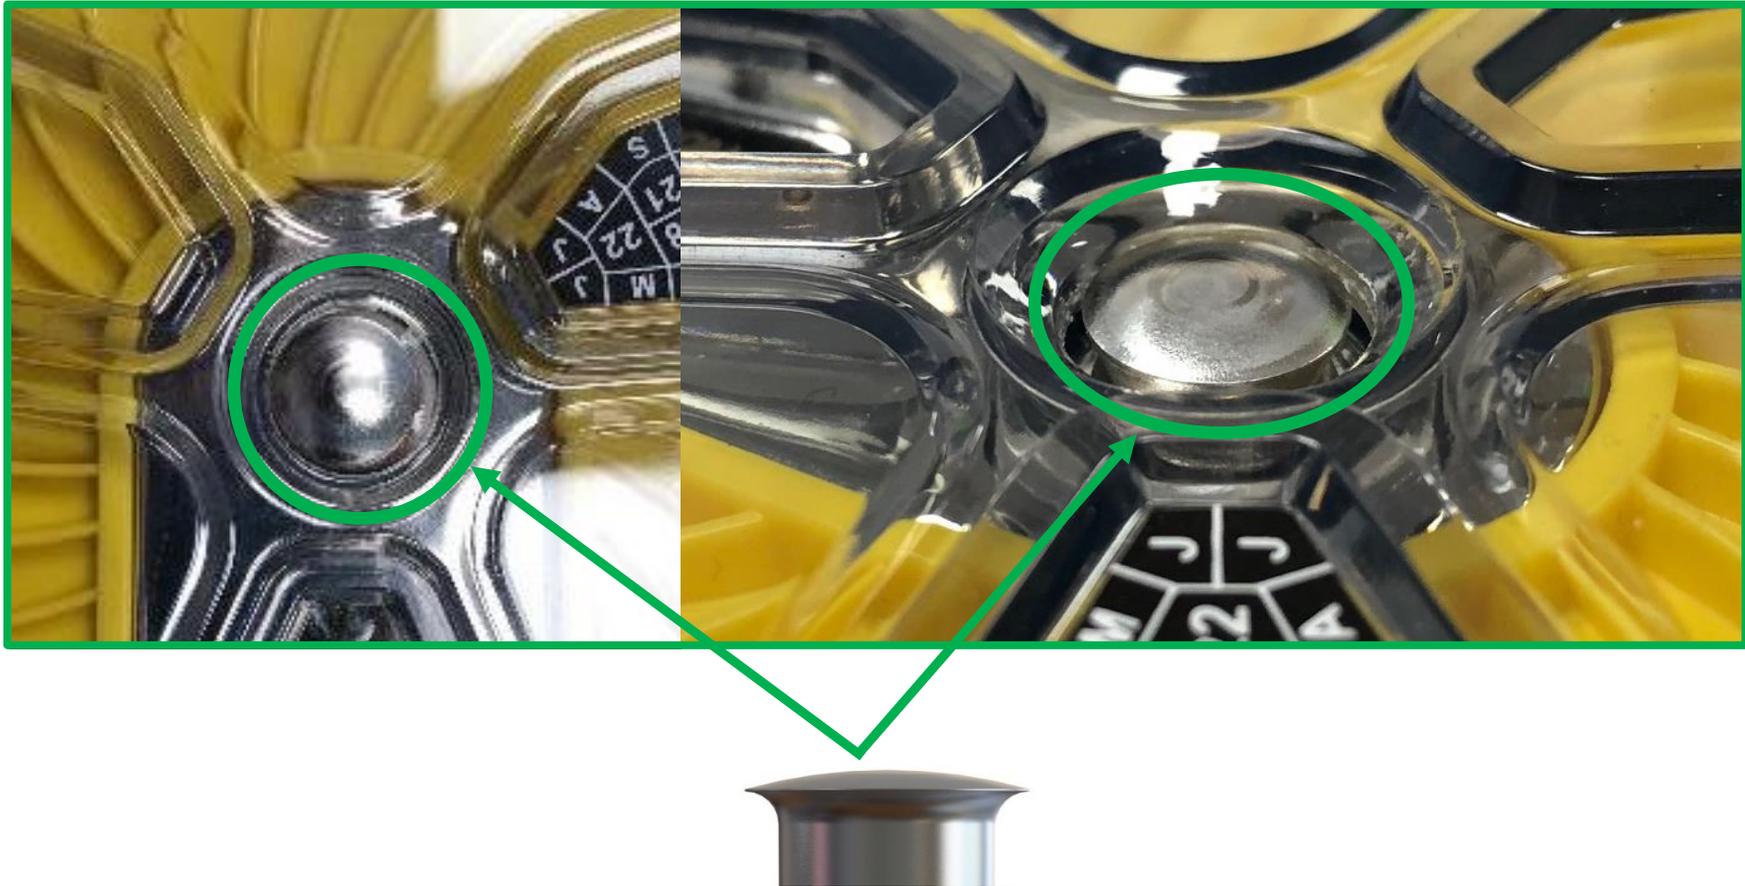
Figure 2 – Extrémité d'arbre évasée

- 2) Inspectez l'extrémité de l'arbre qui se trouve du même côté du PFL que le boîtier intérieur jaune.
 - a. Inspectez visuellement l'arbre afin de détecter s'il a une extrémité évasée, comme indiqué à la figure 2.
Si l'extrémité de l'arbre n'est pas évasée, comme indiqué à la figure 3, **mettez le PFL hors service** et suivez les étapes de la section « Remplacement des PFL affectés ».

Inspection de l'étape 2b visant à confirmer la conformité

- b. Si le PFL n'est pas mis hors service à l'étape d'inspection visuelle 2a, réalisez le test de vérification suivant afin de détecter si l'arbre a une extrémité non évasée :
En l'absence de charge sur la ligne de vie du PFL et tout en tenant le PFL dans votre main, poussez l'extrémité de l'arbre sur le côté du boîtier intérieur jaune du PFL comme si vous poussiez l'arbre hors du trou dans le PFL. Un petit mouvement axial de l'arbre est normal. Si l'arbre peut être poussé dans le PFL et sorti de l'autre côté, **mettez le PFL hors service** et suivez les étapes de la section « Remplacement des PFL affectés ».
