## **Avviso di ispezione** **PFL Web MSA Latchways**

29 aprile 2019

PS19014-02

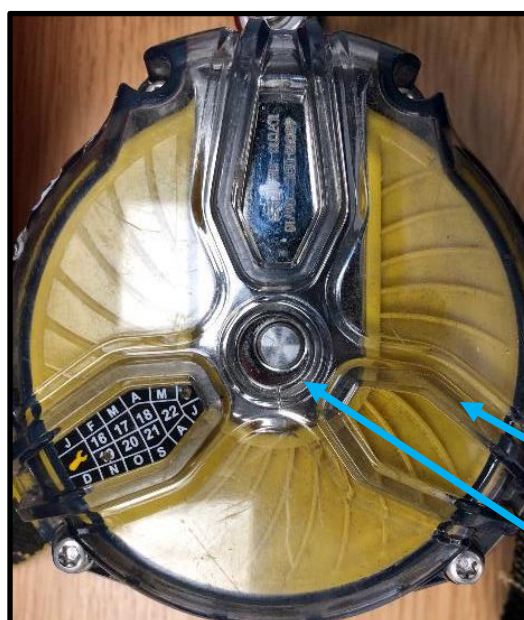
**Figura 1 – asse centrale non svasato**

il presente Avviso di ispezione viene emesso da MSA per informarla che MSA ha ricevuto una segnalazione riguardo a un **albero** centrale non svasato in un PFL Web MSA Latchways da 3 m. (10 ft.). **A MSA non è pervenuta alcuna segnalazione di lesioni che si siano verificate a seguito di tale condizione. Le chiediamo tuttavia di eseguire l'ispezione descritta nel presente Avviso.**

Se sottoposto a una brusca manovra, un **albero** centrale non svasato potrebbe distaccarsi completamente dal PFL Web. Qualora l' **albero** si distacchi completamente dal PFL Web, il PFL Web continuerà a scorrere e ritrarsi durante l'uso normale, ma non arresterà una caduta.

Custodia interna  
gialla

Asse centrale

- 1) Verificare che il PFL Web abbia la custodia interna gialla (vedi Figura 1). Se il PFL Web non ha la custodia interna gialla, non è richiesta alcuna azione.

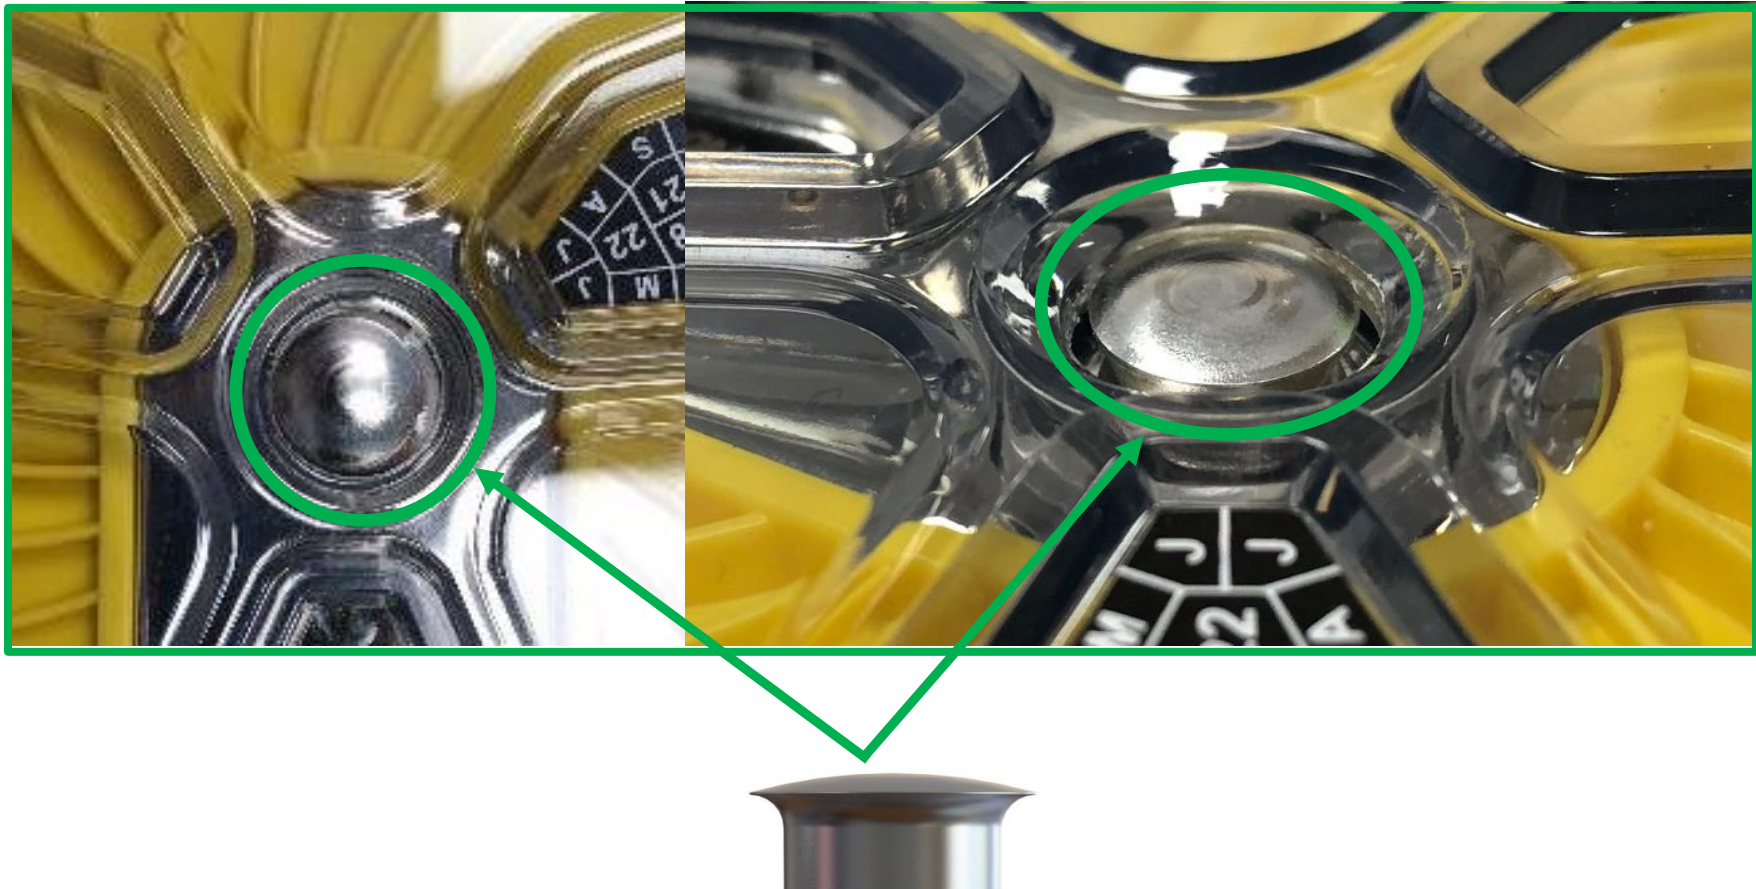
**Figura 2 – estremità dell'asse svasata**

- 2) Ispezionare l'estremità dell'asse e che questa si trovi sullo stesso lato del PFL in cui si trova la custodia interna gialla.
  - a. Eseguire un'ispezione visiva dell'asse per accertarsi che l'asse abbia un'estremità svasata, come appare in Figura 2. Se l'estremità dell'asse non è svasata, come appare in Figura 3, **rimuovere il PFL dal servizio** e seguire i passaggi riportati nella sezione "Sostituzione dei PFL difettosi".

Eseguire l'ispezione di cui al passaggio  
2b per confermarne l'accettabilità

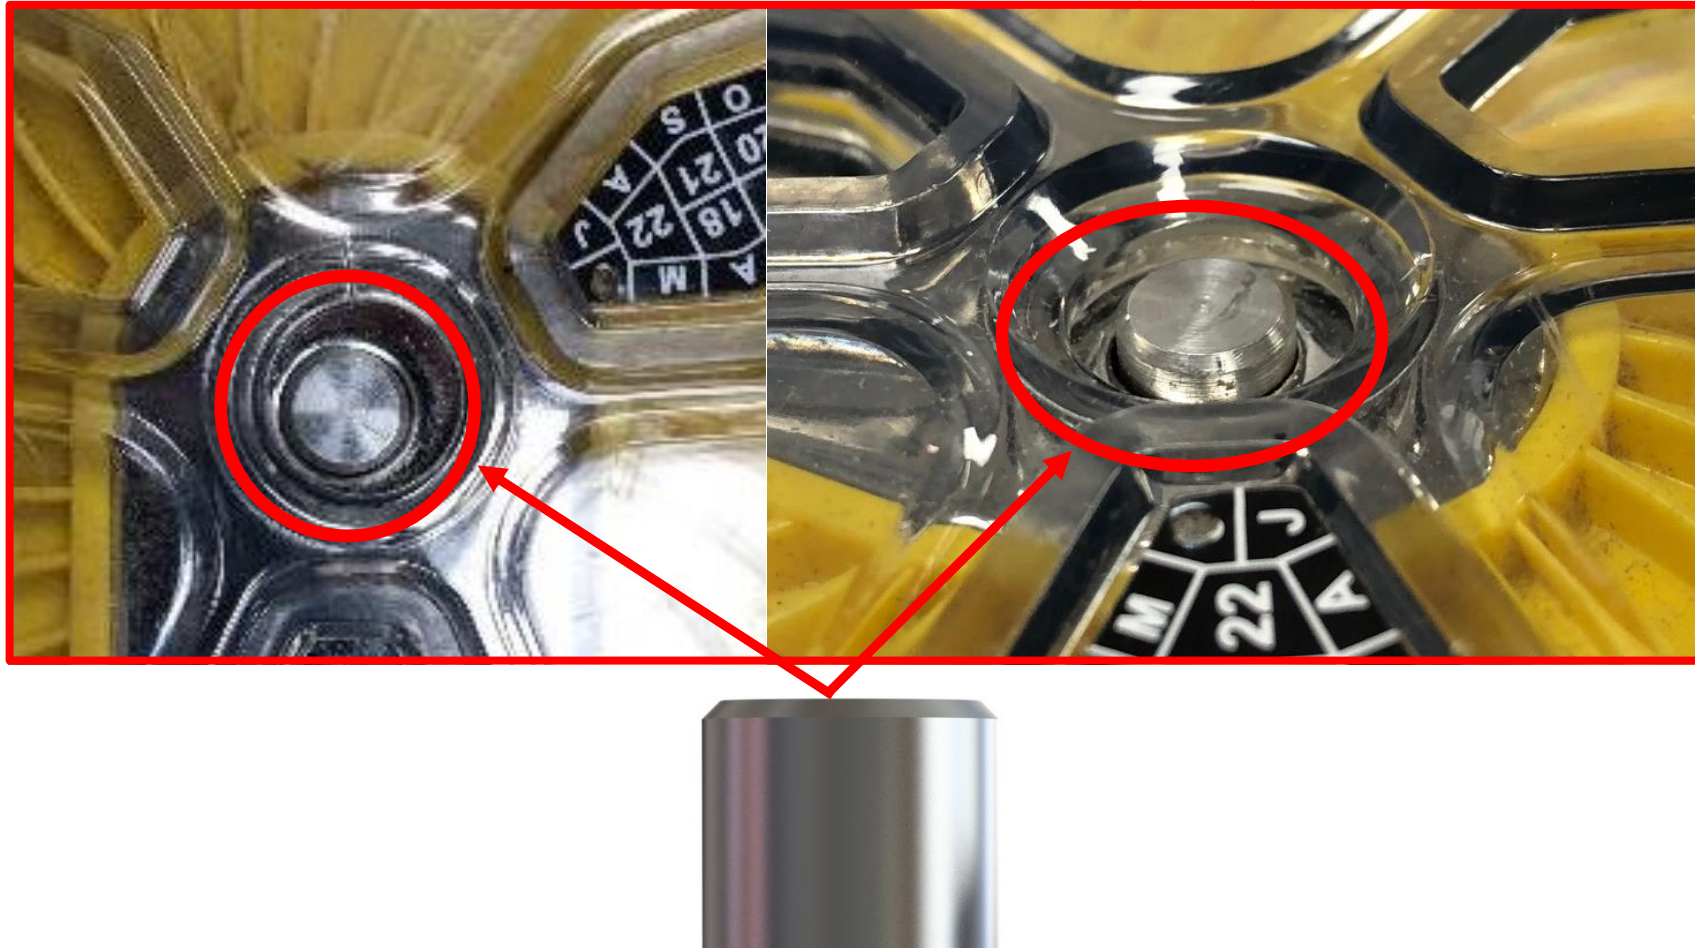
**Figura 3 – estremità dell'asse non svasata**

- b. Se il PFL non viene rimosso dal servizio nel passaggio 2a, eseguire il seguente test di conferma che si tratti di un'estremità non svasata. Senza applicare un carico sulla linea vita del PFL e tenendo in mano il PFL, spingere l'estremità dell'asse dal lato della custodia interna gialla del PFL, come a voler spingere l'asse fuori dal foro del PFL. Dei piccoli movimenti dell'asse rientrano nella normalità. Se l'asse può essere spinto nel PFL ed essere tirato fuori dall'altro lato, **rimuovere il PFL dal servizio** e seguire i passaggi riportati nella sezione "Sostituzione dei PFL difettosi".

# RIMUOVERE DAL SERVIZIO

Qualora Lei sia in possesso di PLF Web che abbiano l'asse centrale non svasato, questi saranno sostituiti gratuitamente da parte nostra.
