Aviso de inspección
Limitadores personales de caídas (PFL)
de tejido MSA Latchways

29 de abril de 2019

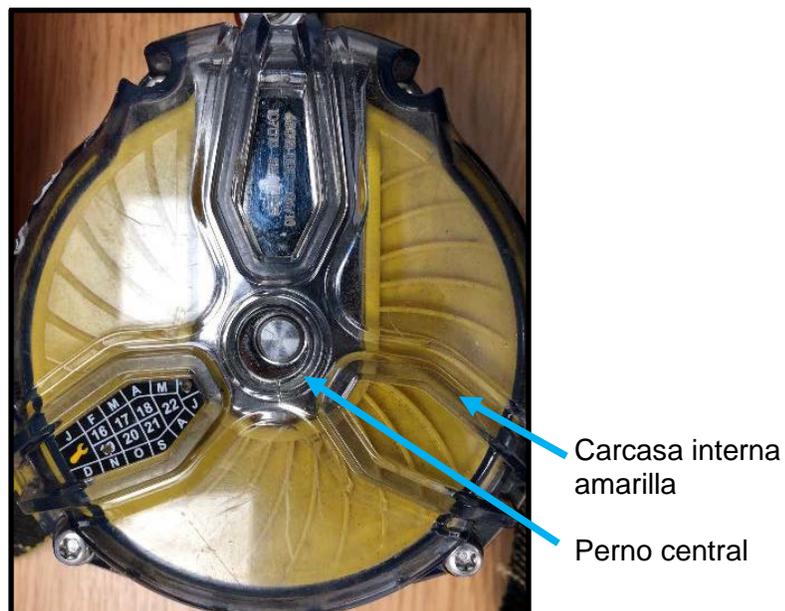
Por medio de la presente le comunicamos que MSA ha recibido un informe de campo sobre un perno central no acampanado en algunos PFL de tejido de 10 pies (3 m) MSA Latchways. **MSA no ha recibido ningún informe de lesiones asociadas a esta condición. Sin embargo, le pedimos que realice la inspección descrita en este aviso.**

De no manipularse con el debido cuidado, un perno central no acampanado podría salirse por completo del PFL de tejido. De ser así, el limitador de tejido seguiría saliendo y entrando normalmente, pero no conseguiría detener una caída.

Figura 1 – Perno central no acampanado

Lleve a cabo la inspección conforme a las instrucciones proporcionadas en este aviso. Ponga fuera de servicio todo PFL que no pase la inspección.

- 1) Compruebe si el PFL de tejido tiene la carcasa interna amarilla (consulte la Figura 1). Si el PFL de tejido no tiene la carcasa interna amarilla, la inspección habrá terminado.

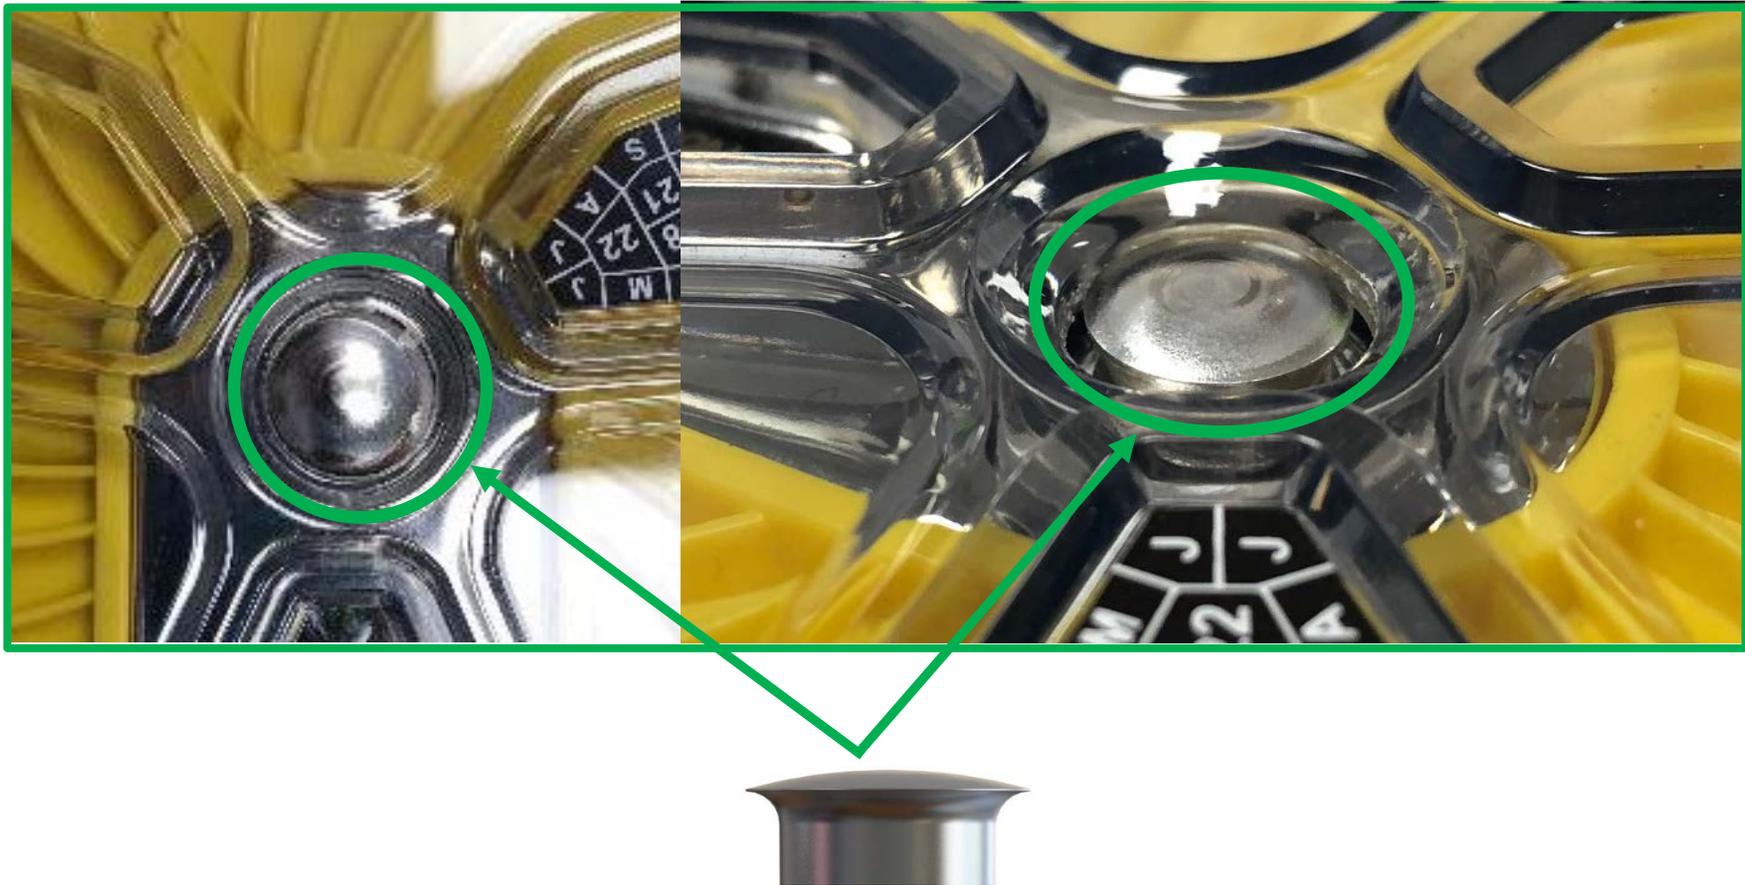
Lleve a cabo el paso 2b de la inspección para confirmar que la condición es aceptable

Figura 2 – Extremo del perno acampanado

- b. Si el PFL no se ha puesto fuera de servicio tras el paso 2a, lleve a cabo la siguiente prueba para confirmar si el extremo es o no acampanado. Sin carga en el cabo salvavidas del PFL y sosteniendo este último en la mano, empuje el extremo del perno en la carcasa interna amarilla del PFL intentando hacerlo salir por el agujero del mismo. Es normal que el perno presente un poco de movimiento axial. Si al empujar el perno en el PFL este puede salirse por el otro lado, **ponga el PFL fuera de servicio** y lleve a cabo el procedimiento descrito en la sección “Sustitución de los PFL afectados”.

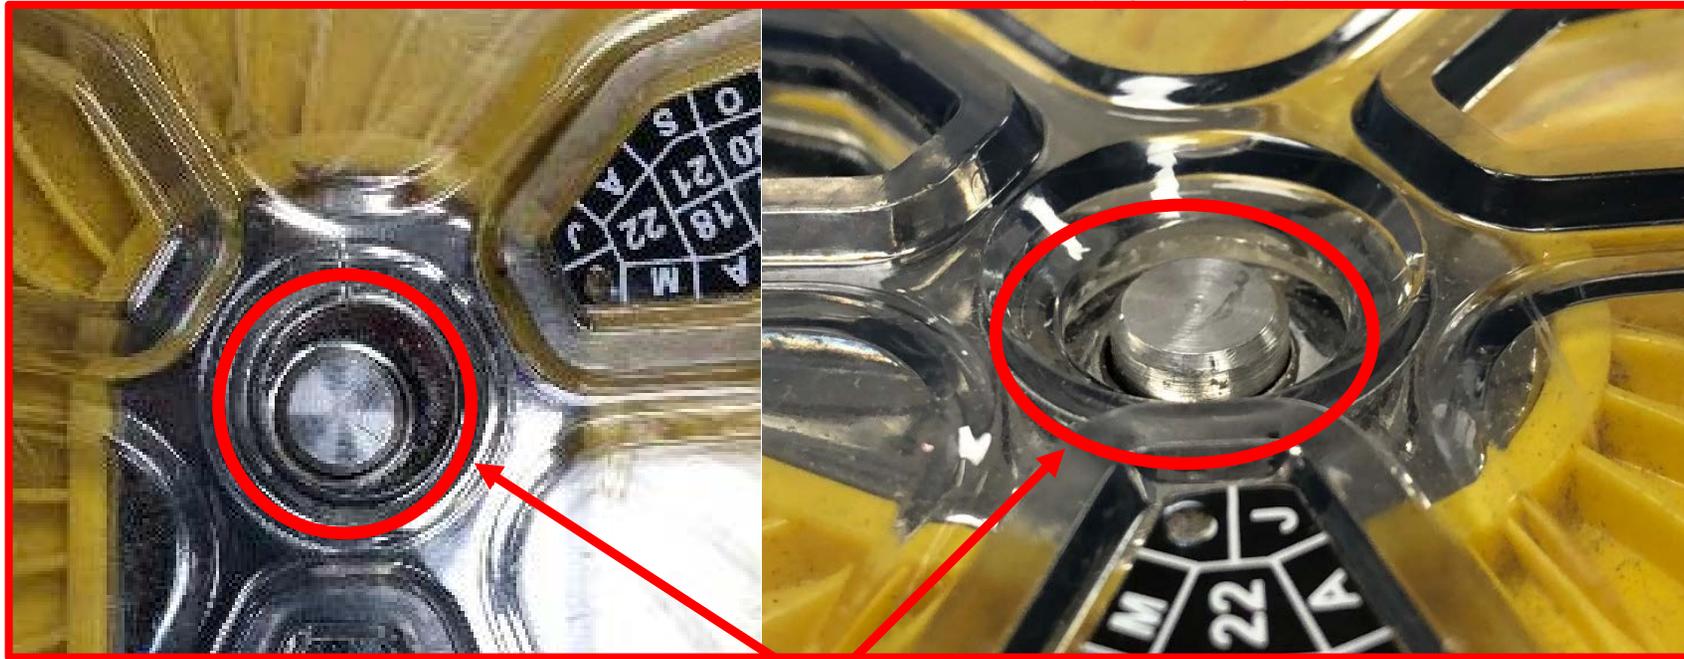
PONGA EL PRODUCTO FUERA DE SERVICIO.

Figura 3 – Extremo del perno no acampanado

- 2) Revise el extremo del perno que está al mismo lado de la carcasa interna amarilla del PFL.
 - a. Revise visualmente si el extremo del perno es acampanado, tal y como se muestra en la Figura 2. Si el extremo del perno no es acampanado, como se muestra en la Figura 3, **ponga el PFL fuera de servicio** y lleve a cabo el procedimiento indicado en la sección “Sustitución de los PFL afectados”.

Si tiene algún PFL de tejido con un perno central no acampanado, le enviaremos los repuestos sin costo alguno.
