**Notice d'inspection**  
Rivets PFL/SRL MSA  
PFL à câble V-Edge™ 2,4 m et 2,7 m  
SRL à câble V-Edge™ 6 m

17 juin 2019

MSA publie cette notice d'inspection afin de vous informer que nous avons identifié des cas isolés de rivets à œillets supérieurs non évasés sur les PFL à câble MSA V-Edge™ 2,4 m à fourche.

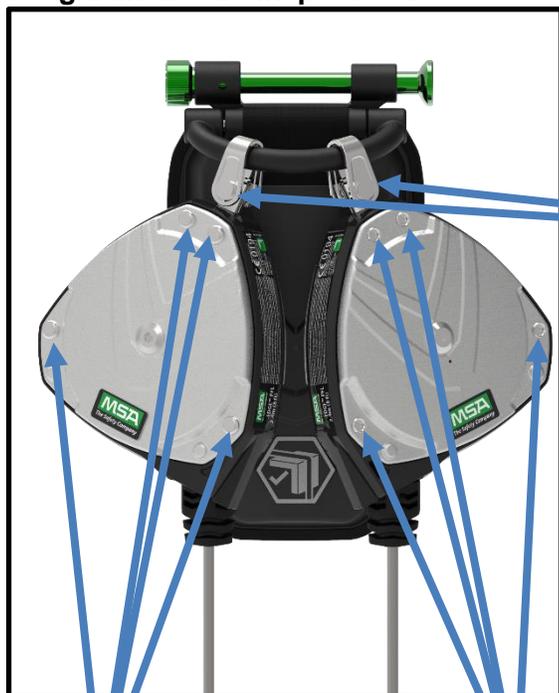
Un rivet à œillet supérieur non évasé peut finir par se détacher du PFL. Si le rivet commence à se déloger du PFL, le PFL risque de ne plus arrêter une chute.

Rivet à œillet supérieur non évasé

Vous pouvez vous attendre à de légers mouvements d'avant en arrière des rivets lorsque vous tirez ou poussez sur ces derniers. Si certains des rivets peuvent être retirés du PFL/SRL, retirez-le PFL/SRL du service.

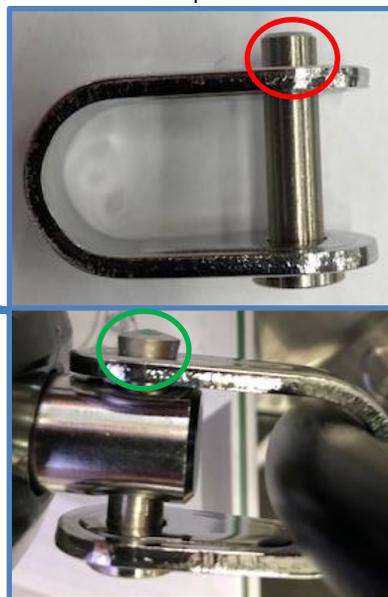
Rivet à œillet supérieur évasé

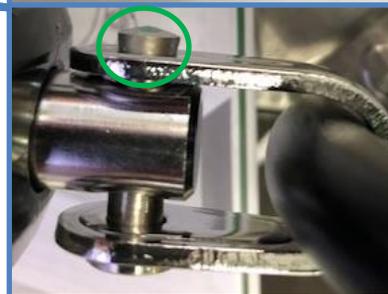
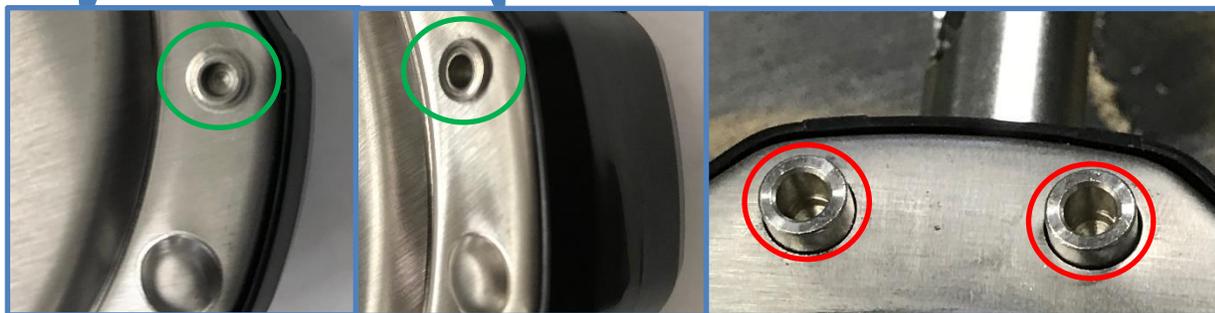
**Figure B-1 : Emplacements d'inspection des rivets du PFL à câble V-Edge 2,4 m et 2,7 m**

Rivets de boîtier évasés

Rivets de boîtier non évasés
