## **Avis aux utilisateurs**

### **Adaptateur PS-MaXX**

Avril 2023

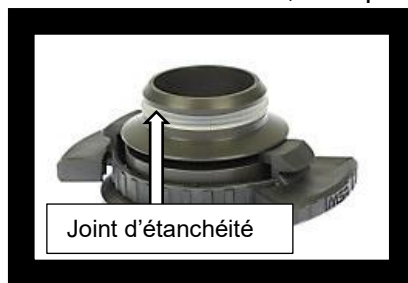
Figure 1 — Adaptateur PS-MaXX et joint d'étanchéité

MSA a reçu un rapport faisant état d'un joint d'étanchéité blanc endommagé utilisé sur un adaptateur PS-MaXX en combinaison avec un masque G1. Un joint d'étanchéité endommagé peut entraîner une exposition potentielle à l'atmosphère ambiante de l'utilisateur. **MSA n'a reçu qu'un seul rapport concernant cette situation. Il est toutefois nécessaire de réaliser les actions décrites dans le présent avis.**

1. S'il est raccordé à un masque G1, déconnectez l'adaptateur PS-MaXX du masque.
2. Inspectez visuellement le joint d'étanchéité blanc de l'adaptateur pour détecter toute imperfection visuelle (figure 1).
  - a. Si vous constatez le moindre dommage visuel, mettez l'appareil hors service, placez-le en quarantaine et contactez MSA pour obtenir un joint d'étanchéité de remplacement.
  - b. Si aucun dommage visuel n'est constaté, l'adaptateur peut être remis en service.
