# Aviso de inspeção

Protetor contra quedas do tipo guiado MSA Latchways® Fevereiro de 2024
LEIA E TOME UMA ATITUDE AGORA

Este aviso de inspeção tem o objetivo de informá-lo sobre um procedimento de inspeção única referente ao pino de bloquei dos MSA Latchways® Guided Type Fall Arresters (GTFAs) fabricados entre 16 de fevereiro de 2021 e 30 de janeiro de 2024. Os modelos potencialmente afetados estão listados em Tabela 1 abaixo.

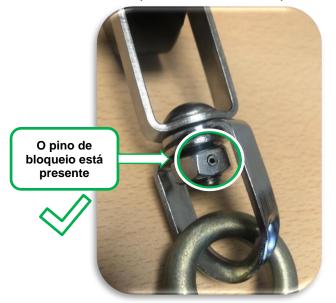
- 2) **Inspecione o produto** Inspecione visualmente o conector da união rotatória da unidade quanto à presença do pino de bloqueio prateado.
  - a. O pino de bloqueio está presente (Figura 3) nenhuma ação adicional é necessária.
  - b. O pino de bloqueio não está presente (Figura 4) retire o produto de serviço e siga o procedimento abaixo para obter uma unidade de substituição.

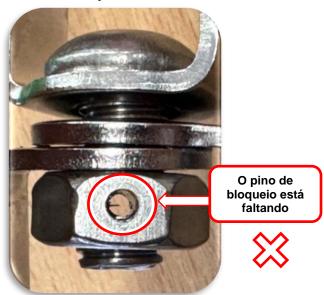
A MSA recebeu um relatório de campo de um GTFA da MSA Latchways que não tinha um pino de bloqueio na porca do conector da união rotatória entre o mosquetão e o corpo principal da unidade. Sem esse pino de bloqueio no lugar, é possível que a conexão se solte durante a operação.

Figura 4: O pino de bloqueio está faltando

Para receber uma substituição gratuita das unidades afetadas, leia o código QR e preencha o Formulário de substituição GTFA. Você pode enviar vários formulários se mais de um modelo for afetado.
