检查通知

MSA Latchways® 导向式速差自控器

2024 年 2 月

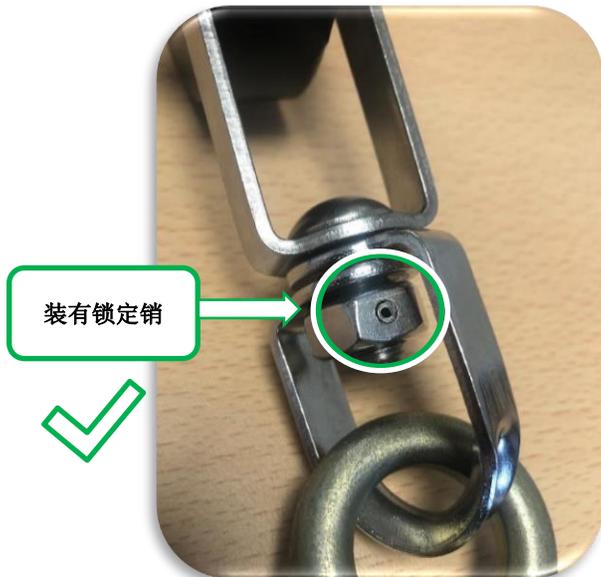
图 3: 装有锁定销

2) 检查产品 - 目视检查装置的转环连接器上是否装有银色锁定销。

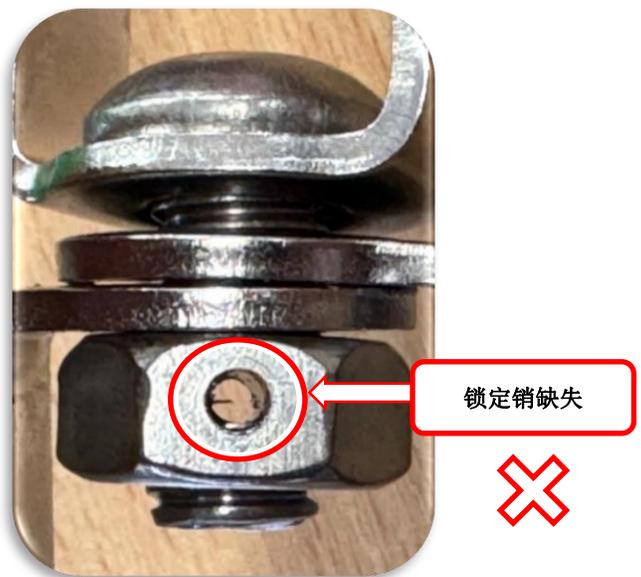
图 4: 锁定销缺失

MSA 已收到一份关于 MSA Latchways GTFA 的现场报告，称该装置的连接锁与主体之间转环连接器的螺母上没有锁定销。若没有该锁定销，相关连接便可能在操作期间发生松动。

- a. 装有锁定销 (图 3) - 无需进行更多操作。
- b. 未装有锁定销 (图 4) - 停用该产品, 并按照以下步骤更换装置。

更换受影响的 GTFA 装置

如需免费更换受影响的装置，请扫描以下二维码并填写 GTFA 退换表。如果受影响的型号不止一个，则您可提交多份表格。
