Product Information News (PIN) Article  
**G1 Regulator Hose Inspection**  
August 31, 2022

Order No.: 10236072/01

This PIN Article is being released to inform C.A.R.E. technicians of an additional step in visual inspection that will now be required for the Fire Service G1 Self-Contained Breathing Apparatus (SCBA). This is in response to a limited number of reports of bulging hoses for the G1 second stage regulator.

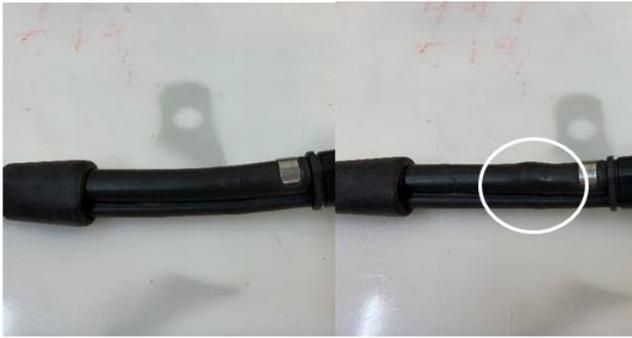
Unpressurized                      Pressurized

*Figure 1 Bulge Near Sleeve Clamp*

Replace any second stage regulator hoses exhibiting bulging, deterioration, dirty O-rings or seals, cracks debris, tears, holes, stickiness, signs of heat-or chemical-related damage, or other visible signs of damage.

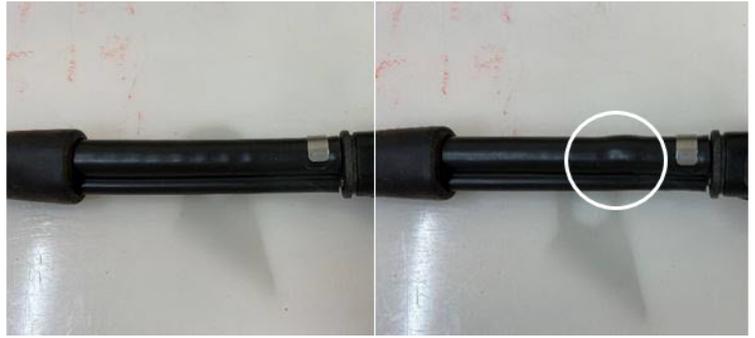
Unpressurized                      Pressurized

*Figure 2 Bulge Near Sleeve Clamp*

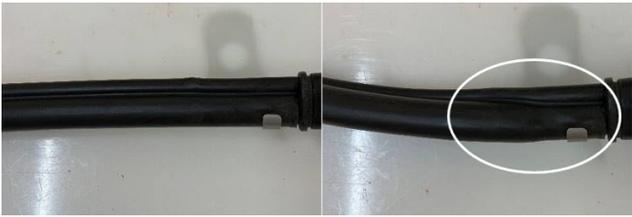
Unpressurized                      Pressurized

*Figure 3 Bulge and Twist Near Sleeve Clamp*

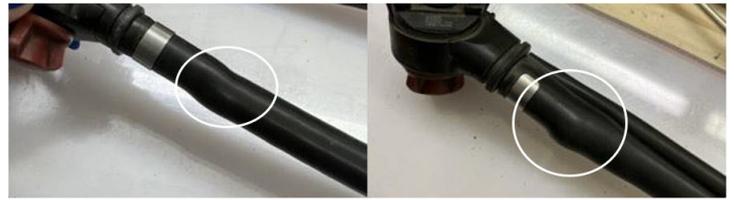
Pressurized                      Pressurized

*Figure 4 Bulge Near Sleeve Clamp*

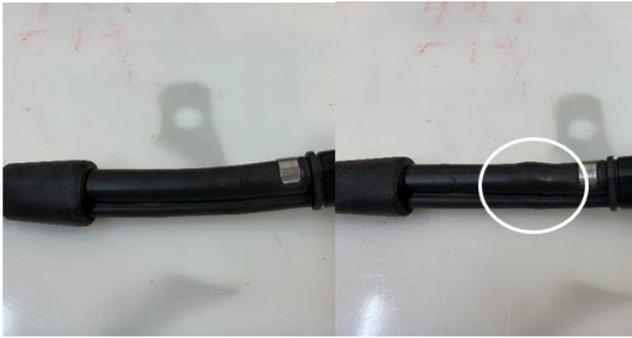
*Figura 1 Abaulamento próximo à manga*

Substitua quaisquer mangueiras reguladoras de segundo estágio exibindo abaulamento, deterioração, O-rings ou selos sujos, rachaduras, detritos, rasgos, furos, aderência, sinais de danos relacionados ao calor ou produtos químicos, ou outros sinais visíveis de danos.

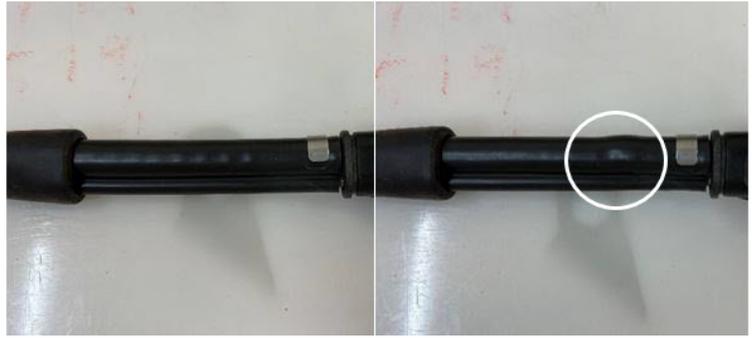
*Figura 2 Abaulamento próximo à manga*

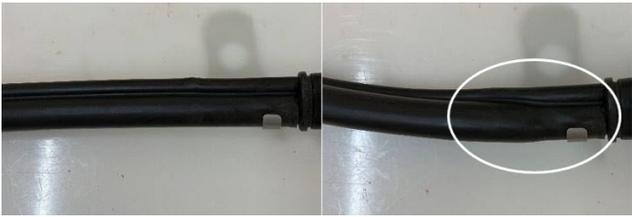
*Figura 3 Abaulamento e torção próximo à manga*

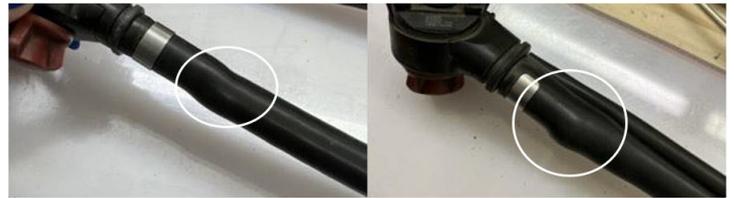
*Figura 4 Abaulamento próximo à manga*

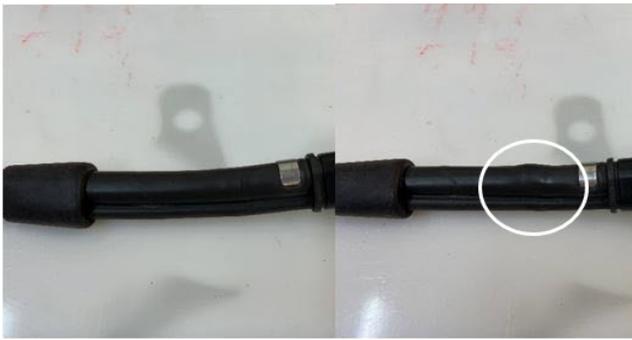
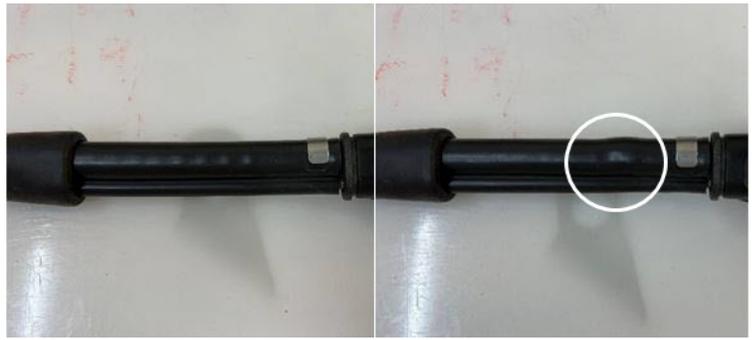
Figure 1 Renflement près du collier de serrage du manchon Figure 2 Renflement près du collier de serrage du manchon

Remplacer tout tuyau de régulateur de deuxième étage qui présente un renflement, une détérioration, des joints toriques ou des joints d'étanchéité sales, des craquelures, des débris, des déchirures, des perforations, de l'adhésivité, des signes de dommages liés à la chaleur ou aux produits chimiques, ou d'autres signes visibles de dommages.

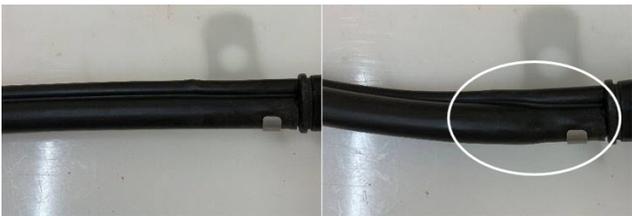
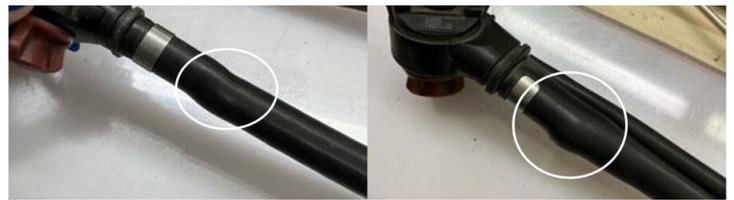
Figure 3 Renflement et torsion près du collier de serrage du manchon Figure 4 Renflement près du collier de serrage du manchon

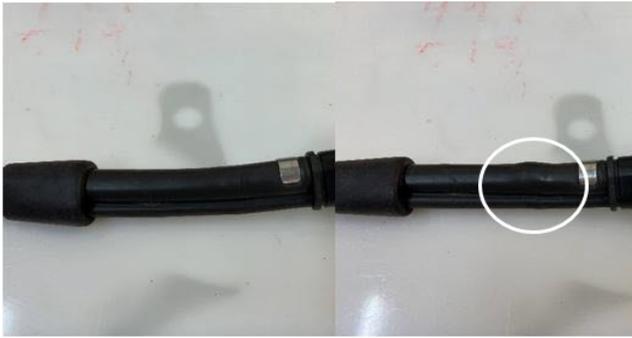
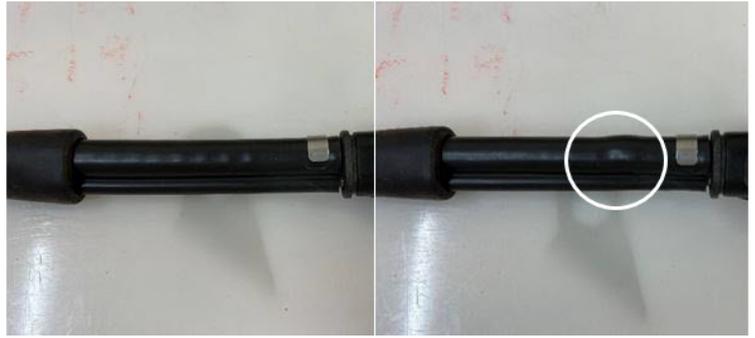
*Figura 1 Abultamiento cerca de la abrazadera del manguito*    *Figura 2 Abultamiento cerca de la abrazadera del manguito*

Reemplace cualquier manguera de un regulador de segunda etapa que presente abultamiento, deterioro, o-rings o juntas sucios, grietas, escombros, rasgaduras, agujeros, que estén pegajosas o tengan rastros de daños debidos al calor o a sustancias químicas, u otras señales visibles de daño.

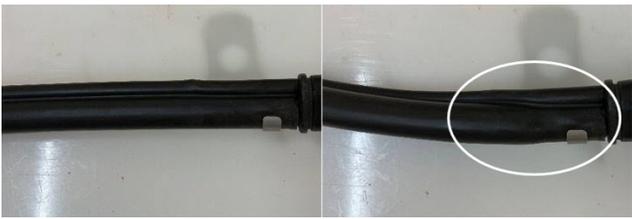
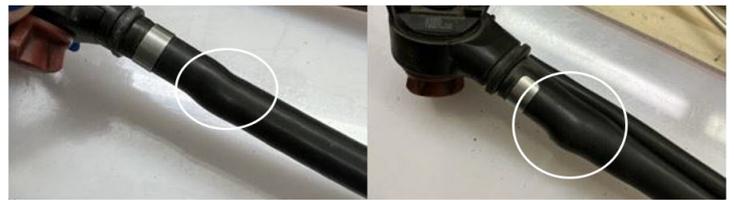
*Figura 3 Abultamiento y torcedura cerca de la abrazadera del manguito*    *Figura 4 Abultamiento cerca de la abrazadera del manguito*
