用户安全通知

MSA G1 流量计软管检查

2022 年 2 月 3 日

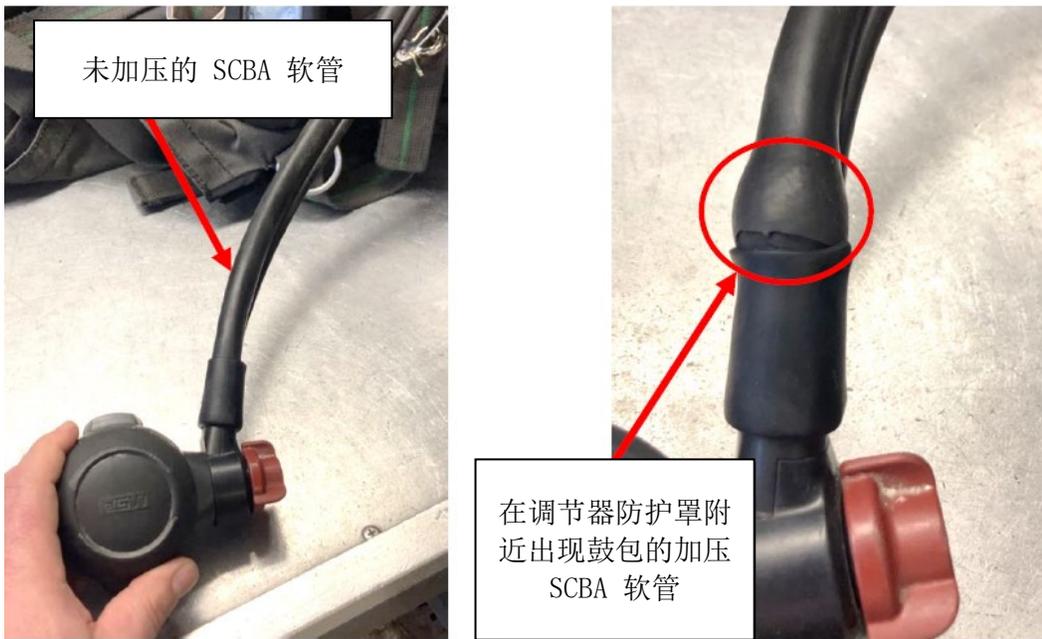
MSA 发布此用户安全通知，旨在告知您，您的消防服务 G1 自给式呼吸机（SCBA）检查需要新增一个步骤。这是因为根据少数报告，G1 二级调节器（也称为“供气阀”）的软管存在鼓包现象。在一份报告中，鼓包部分还出现了泄漏现象。

图 1 中显示了一个鼓包软管实例。必须停止使用所有出现鼓包状况的 SCBA。另外，停止使用二级调节器软管出现老化、O 型圈或密封环脏污、裂纹、碎屑、撕裂、穿孔、发粘、发热或相关化学损坏的迹象，或是其他可见损坏迹象的所有 G1 SCBA。

图 1 - 鼓包的调节器软管示例

MSA 建议所有客户在每日和每次使用之后，在 SCBA 加压时对 MSA 消防服务 G1 二级调节器软管进行目视检查。

停止使用二级调节器软管出现鼓包、老化、O 型圈或密封环脏污、裂纹、碎屑、撕裂、穿孔、发粘、发热或相关化学损坏的迹象，或是其他可见损坏迹象的所有 G1 SCBA。

欲请求更换 G1 调节器软管组件，请使用所附的 MSA G1 SCBA 调节器软管组件更换订货表。您将需要退还未通过检查的组件。
