## 用户通知

### PS-MaXX 适配器

2023 年 4 月

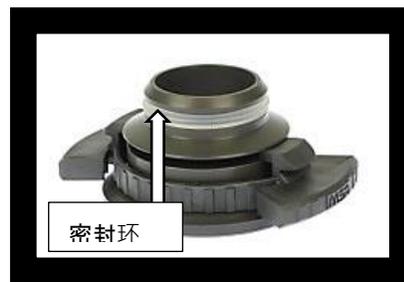
MSA 收到了一份报告，得知配合 G1 面罩使用的 PS-MaXX 适配器上的一处白色密封环发生了破损。密封环破损可能导致用户暴露于环境空气之中。MSA 仅收到了关于该情况的一份报告。但您必须进行本通知中所述的操作。

图 1 - PS-MaXX 适配器和密封环

1. 若已连接至 G1 面罩，请断开 PS-MaXX 适配器与该面罩的连接。
2. 目视检查适配器的白色密封环是否存在任何可见缺陷（图 1）
  - a. 若发现任何可见损坏，请停用该装置，将其隔离单独存放，并联系 MSA 以更换密封环。
  - b. 如果未发现任何可见损坏，则可恢复使用该适配器。

MSA 还更新了 PS-MaXX 说明书 (10042489)，其中包含对密封环和适配器的检查，请点击[此处查看](#)：[\(过滤器连接件 PS-MaXX 说明书\)](#)。请下载该说明书并将您的手册更换为最新更新版。必须在每次将 PS-MaXX 适配器连接至面罩之前执行该检查。
