Technical Notice / Note Technique / Nota Tecnica

Trouble code for the evaporative system / Défaillance du système d'évaporation / Código de falla del sistema de evaporación

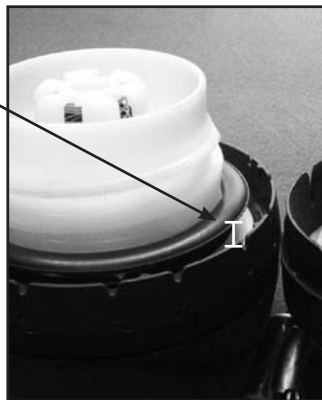
Good condition rubber seal.

Joint d'étanchéité du bouchon en bon état.

Sello plástico en buena condición.

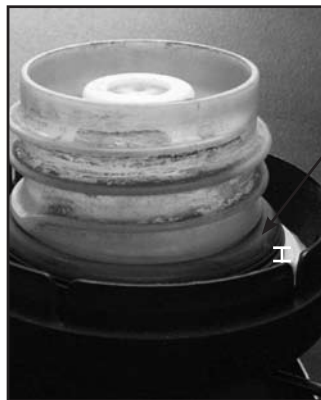
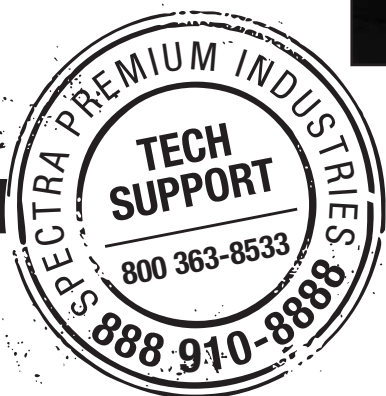
Bad condition rubber seal.

Joint d'étanchéité du bouchon en mauvais état.

Sello plástico en mala condición.

If a diagnostic trouble code for the evaporative system appears after replacing the filler neck, it is important to verify the condition of the filler cap rubber seal.

Replace filler cap if necessary.
