Anwenderinformation zum LA 96-AS

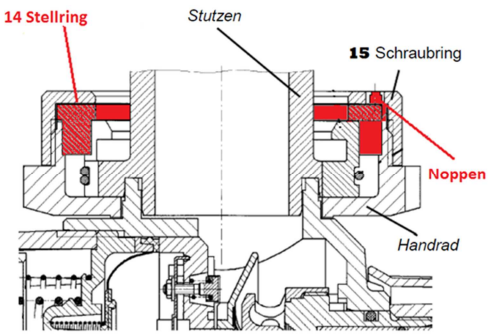
Bild 1 (Noppen)

Überprüfungen der Funktion und Nutzung haben ergeben, dass eine Nutzung von Lungenautomaten LA 96-AS mit Baujahr bis 2000 in Kombination mit einem „Haltefix“ (Art. D4075724, Bauteil zur Aufnahme des Lungenautomaten in Parkstellung) zu einer Funktionseinschränkung führen kann. Durch eine Drehbewegung bei der Entnahme des Lungenautomaten aus dem Haltefix kann sich das Anschlussstück lösen und der Lungenautomat ist nicht mehr einsatzbereit.

Im Bild 1 finden Sie eine Gegenüberstellung der Stellringe bis Produktionsjahr 2000 und nach Änderung der Konstruktion. Auf dem linken Bauteil ist zu erkennen, dass der Stellring „neu“ über zwei Noppen verfügt, die sich nach Montage der Bauteile in die Bohrungen des Schraubrings einlegen (siehe Bild 2), somit ist das Anschlussstück des Lungenautomaten gegen unbeabsichtigtes Aufdrehen gesichert.

Bereits seit dem Jahr 2001 wird bei der laufenden Produktion ein in der Konstruktion geändertes Bauteil eingebaut, was das unbeabsichtigte Lösen des Anschlussstückes verhindert.

Wir empfehlen bei den regelmäßig durchzuführenden Überprüfungen, auch den sicheren Sitz des Schraubringes im Bereich des Anschlussstücks zu beurteilen. Sollten Sie feststellen, dass hier noch ein Stellring der Ausführung vor 2000 verbaut ist, so empfiehlt sich zur Verbesserung der Einsatzsicherheit der Wechsel des Stellrings. Der Stellring kann unter der Bestellnummer D4075126-SP als Ersatzteil bezogen werden.

Sollten Sie zu Wartungszwecken das Anschlussstück durch Aufdrehen der Befestigungsschraube geöffnet haben, so ist der Stellring grundsätzlich gegen ein neues Bauteil (Art.-Nr. D4075126-SP) zu tauschen, unabhängig von der bisher verbauten Version.
Mit der Berücksichtigung dieser Anwenderinformation und der daraus resultierenden Einhaltung der Wartungsanweisung erreichen Sie eine verbesserte Einsatzbereitschaft Ihrer Lungenautomaten LA 96-AS.
