Aviso de seguridad para el usuario Inspección de la manguera del regulador G1 de MSA

3 de febrero de 2022

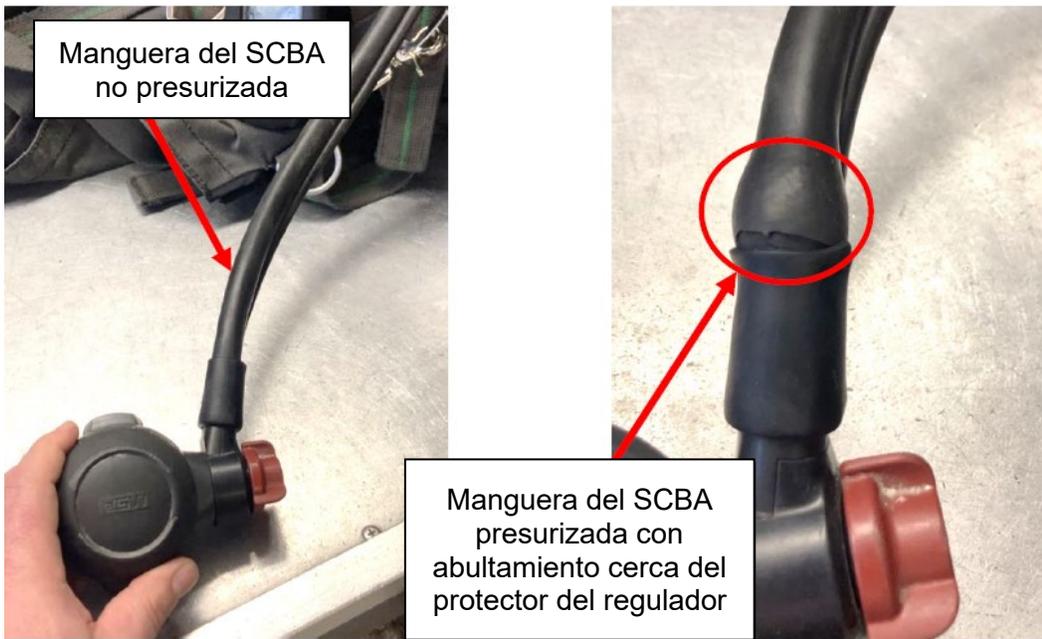
Por medio del presente Aviso de seguridad para el usuario, MSA le comunica sobre un nuevo paso adicional requerido en la inspección de su equipo de respiración autónoma con aire comprimido (SCBA) G1 para la lucha contra incendios. De esta forma damos respuesta a un número limitado de informes sobre mangueras abultadas en el regulador de segunda etapa del G1 (también conocido como “válvula de demanda”). En uno de los informes, el abultamiento también presentaba una fuga.

En la figura 1 se puede ver un ejemplo de manguera abultada. Ponga fuera de servicio cualquier SCBA que presente condiciones de abultamiento. Ponga fuera de servicio asimismo cualquier SCBA G1 con mangueras en el regulador de segunda etapa que presenten señales de deterioro, o-rings o juntas sucios, grietas, escombros, rasgaduras, agujeros, que estén pegajosas o tengan rastros de daños debidos al calor o a sustancias químicas, u otras señales visibles de daño.

Figura 1 - Ejemplo de manguera del regulador con abultamiento

Ponga fuera de servicio cualquier SCBA G1 con mangueras de regulador de segunda etapa que presenten abultamiento, deterioro, o-rings o juntas sucios, grietas, escombros, rasgaduras, agujeros, que estén pegajosas o tengan rastros de daños debidos al calor o a sustancias químicas, u otras señales visibles de daño.

Para solicitar ensambles de mangueras de repuesto para el regulador G1, use el Formulario de pedido de repuestos de ensambles de mangueras para el regulador del SCBA G1 de MSA. Se le pedirá que devuelva el ensamble que no haya pasado la inspección.
