## **Aviso de segurança ao usuário** **MSA G1 Inspeção de Mangueira Reguladora**

3 de fevereiro de 2022

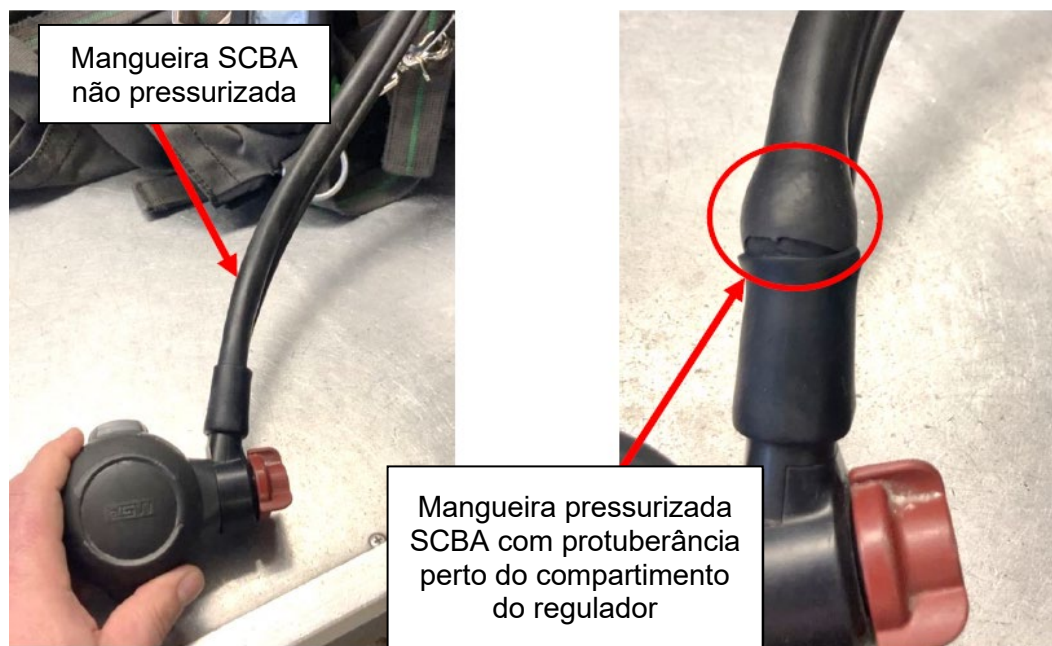
A MSA está emitindo este Aviso de segurança ao usuário para informá-lo sobre um novo e adicional passo necessário para a inspeção de seu equipamento autônomo de respiração G1 (SCBA) do Serviço de Combate a Incêndios. Isto é em resposta a um número limitado de relatórios de mangueiras abauladas para o regulador do segundo estágio G1 (também referido como a válvula de demanda). Em um relatório, a protuberância também exibiu um vazamento.

Um exemplo de uma mangueira saliente pode ser visto na Figura 1. Qualquer SCBA que apresente uma condição de protuberância deve ser removido de serviço. Remover também de serviço quaisquer SCBAs G1 com mangueiras reguladoras de segundo estágio exibindo deterioração, anéis O-ring ou vedações sujas, rachaduras, detritos, rasgos, furos, aderência, sinais de danos relacionados ao calor ou a produtos químicos ou outros sinais visíveis de danos.

**Figura 1 - Exemplo de mangueira reguladora de protuberância**

**A MSA está aconselhando a todos os clientes a inspecionar as mangueiras reguladoras da MSA Fire Service G1 de segunda etapa enquanto o SCBA é pressurizado durante as inspeções visuais diárias e após cada uso.**

**Remover de serviço quaisquer SCBAs G1 com mangueiras reguladoras de segundo estágio exibindo deterioração, anéis O-ring ou vedações sujas, rachaduras, detritos, rasgos, furos, aderência, sinais de danos relacionados ao calor ou a produtos químicos ou outros sinais visíveis de danos.**

Para solicitar a substituição dos conjuntos de mangueiras reguladoras G1, favor utilizar o Formulário de Pedido de Substituição do Conjunto de Mangueiras Reguladoras MSA G1 SCBA anexo. Você será solicitado a devolver o conjunto que não passou na inspeção.
