Aviso de inspección
Dispositivo anticaídas deslizante de MSA Latchways®
 Febrero de 2024
SE RUEGA LEER Y TOMAR MEDIDAS AHORA

Este aviso de inspección tiene por objeto informarle de un procedimiento de inspección único relativo al pasador de bloqueo de los dispositivos anticaídas deslizantes (GTFA) de MSA Latchways® fabricados entre el 16 de febrero de 2021 y el 30 de enero de 2024. En la siguiente Tabla 1 se enumeran los modelos potencialmente afectados.

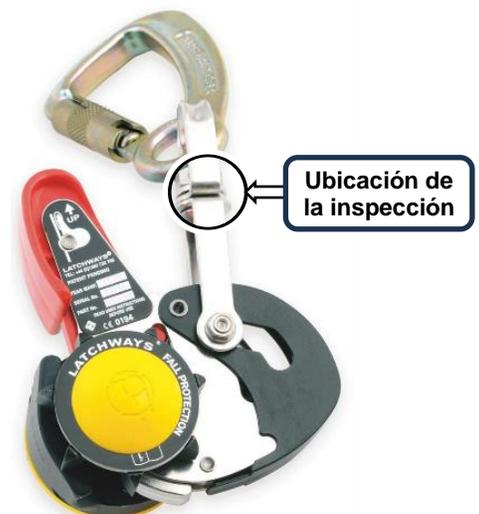
Figura 1: GTFA

MSA ha recibido un informe de campo sobre un GTFA de MSA Latchways que carecía del pasador de bloqueo en la tuerca del conector basculante entre el mosquetón y el cuerpo principal de la unidad. Sin este pasador de bloqueo instalado, existe la posibilidad de que la conexión se suelte durante el funcionamiento.

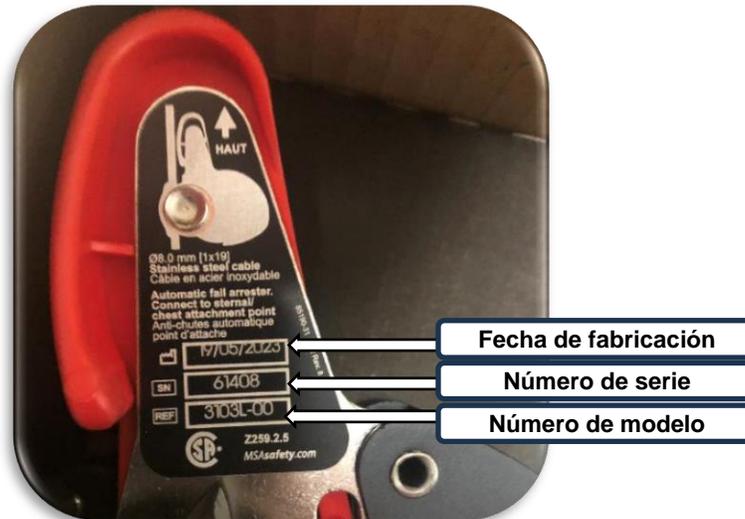
Figura 2: Datos de inspección de los GTFA

1) **Confirme el número de modelo y la fecha de fabricación** – Consulte la Figura 2

- i. Verifique si el número de modelo está indicado en la Tabla 1.
- ii. Si el número de modelo no aparece en la lista, no será necesario que haga nada.

- i. Verifique si la fecha de fabricación está entre el 16/02/2021 y el 30/01/2024
- ii. Si la fecha no está dentro de este periodo, no será necesario que haga nada.

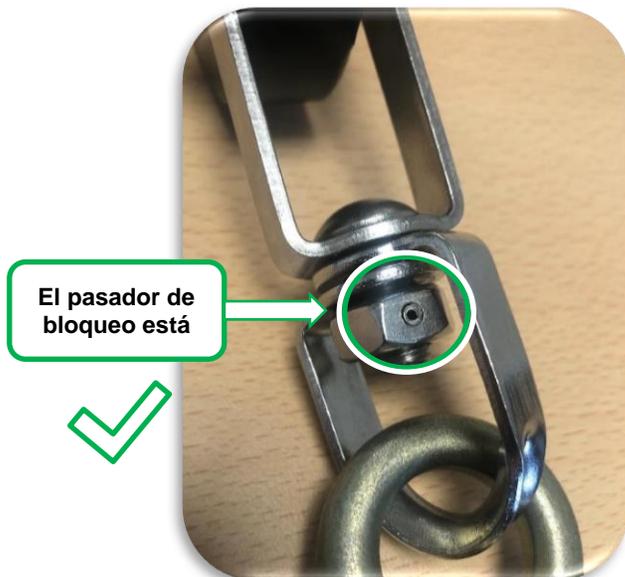
Figura 3: El pasador de bloqueo está

- 2) **Inspeccione el producto:** inspeccione visualmente el conector basculante de la unidad para comprobar la presencia del pasador de bloqueo plateado.
 - a. Si el pasador de bloqueo está (Figura 3), no será necesario que haga nada.
 - b. Si el pasador de bloqueo no está (Figura 4), ponga el producto fuera de servicio y siga el procedimiento indicado abajo para obtener una unidad de sustitución.
