# SHOWER FILTER

## 3M™ 샤워필터 자가 진단 및 해결방법

제품 설치 이후 아래 5 군데를 자가 진단 후 사용해 주세요

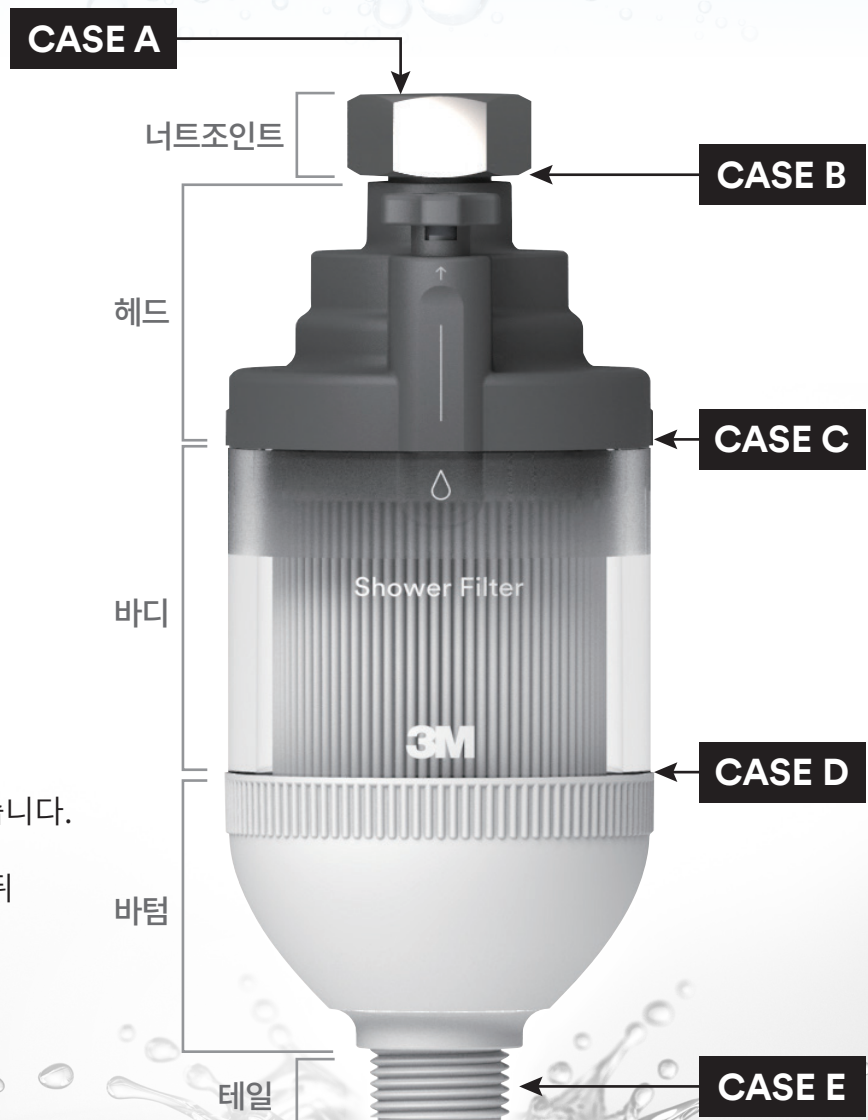
너트 조인트와 수도꼭지 사이의 누수가 있나요? 너트 조인트 안에 고무 마개(가스켓)가 있는지 확인이 필요합니다. 고무 마개(가스켓)가 없으면 누수가 발생 할 수 있습니다.

너트 조인트와 헤드 사이의 누수가 있나요?  
제품 조립 불량 입니다.  
제품 구매처에 문의 후 반품 혹은  
교환 부탁드립니다.

헤드와 바디 사이의 누수가 있나요?  
바디 위에 장착된 작은 고무 링(오링)에  
이물질이 있어 간헐적 누수가  
발생 할 수 있습니다.  
바디와 헤드를 분리 후 고무 링 부분을  
물로 가볍게 씻은 뒤 재조립 합니다.

바디와 바텀 사이의 누수가 있나요?  
바디 아래에 장착된 큰 고무 링(오링)에  
이물질이 있어 간헐적 누수가 발생 할 수 있습니다.  
혹은 적당히 조임이 되지 않는 경우 입니다.  
바텀 분리 후 오링 부분을 물로 가볍게 씻은 뒤  
재조립 합니다.

테일과 샤워기 호스 사이의 누수가 있나요?  
샤워기 호스가 적당히 조임이 되지 않는 경우입니다.  
더 이상 돌아가지 않을 때까지 재 장착 합니다.

혹은, 너트 조인트와 수도꼭지 사이의 적당한 조임이 되지 않은 현상입니다.  
더 이상 돌아가지 않을 때까지 너트 조인트를 더 조여 주시기 바랍니다.  
필요 시 스패너를 이용 해 주세요.  
이때 샤워필터 (헤드/바디)를 돌리지 마세요. 파손의 위험이 있습니다.
