3M Science.
Applied to Life.™

3M™ Cavilon™
Advanced Protector Cutáneo

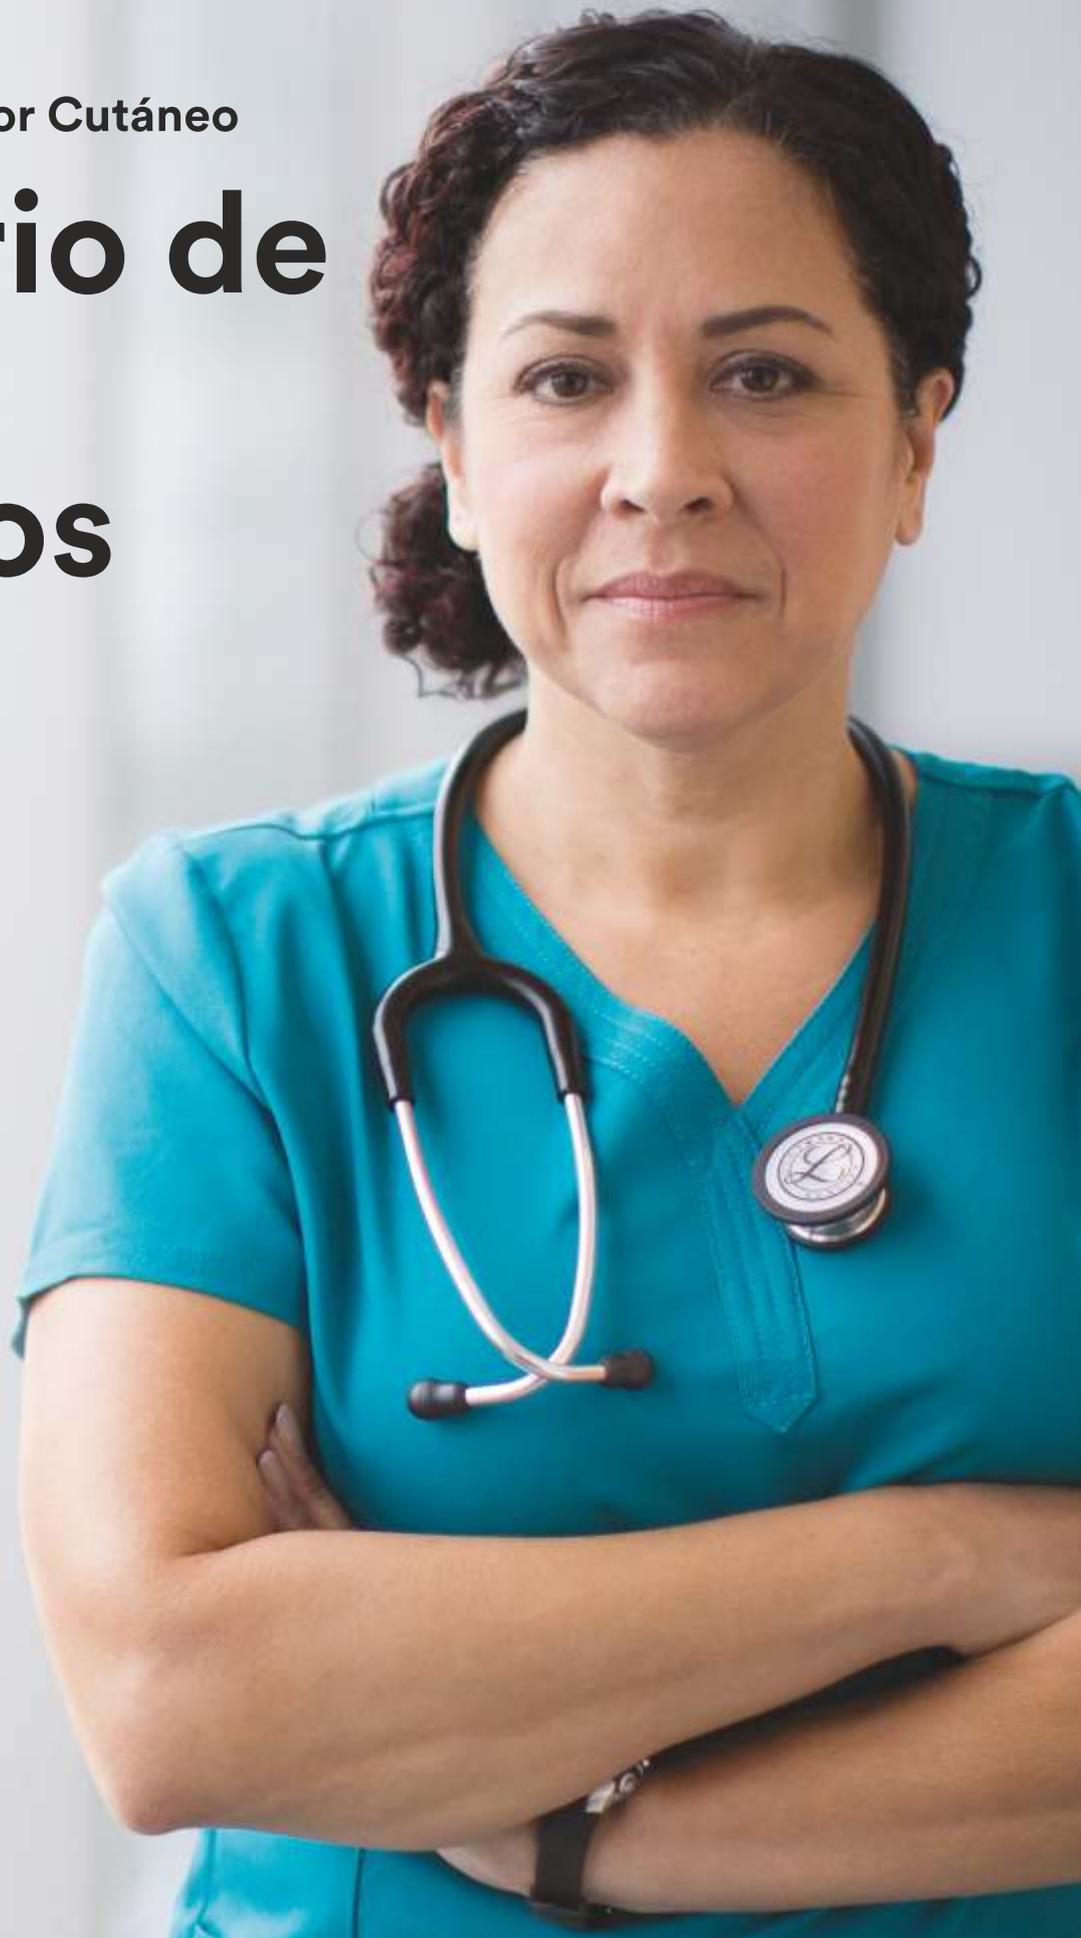
Las lesiones cutáneas provocan resultados clínicos negativos y aumentan el riesgo de complicaciones como infección, dolor, sufrimiento y una mala experiencia para el paciente. Además, alargan la duración de la estancia y el coste de los tratamientos.

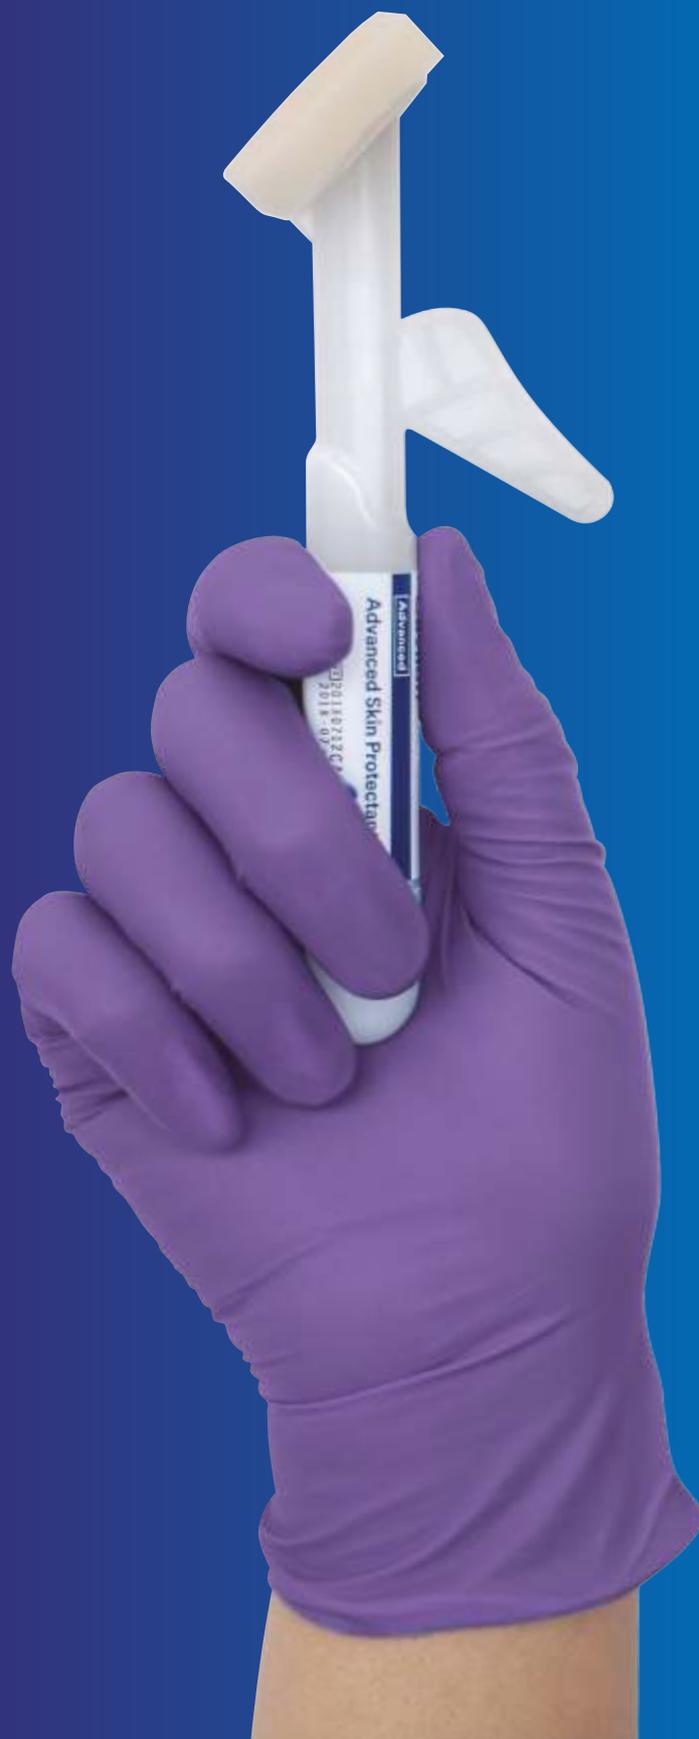
El nuevo protector cutáneo 3M™ Cavilon™ Advanced está compuesto por un sistema polimérico único y un cianoacrilato que permiten crear una barrera altamente duradera, ultradelgada, transparente y con propiedades elastoméricas.

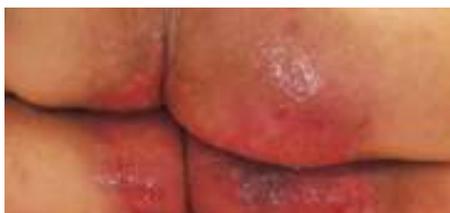
12 de Diciembre de 2017
Interconsulta del Servicio de Viabilidad de Tejidos y primera aplicación de 3M™ Cavilon™ Advanced (en el hospital)

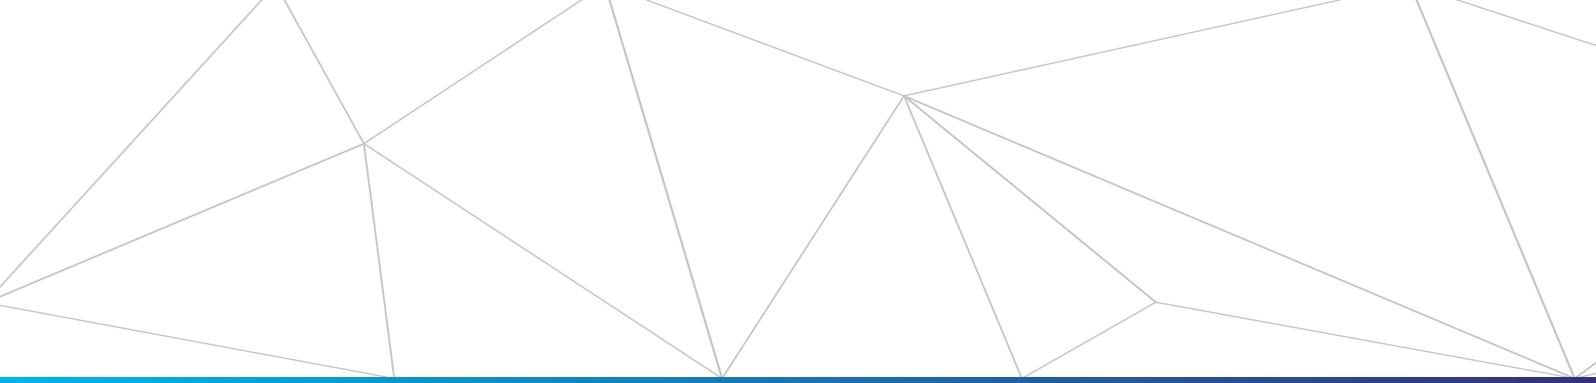
¹ Gray M, et al. Moisture-associated skin damage: overview and pathophysiology. 2011. JWOCN. May-Jun;38(3): 233-41

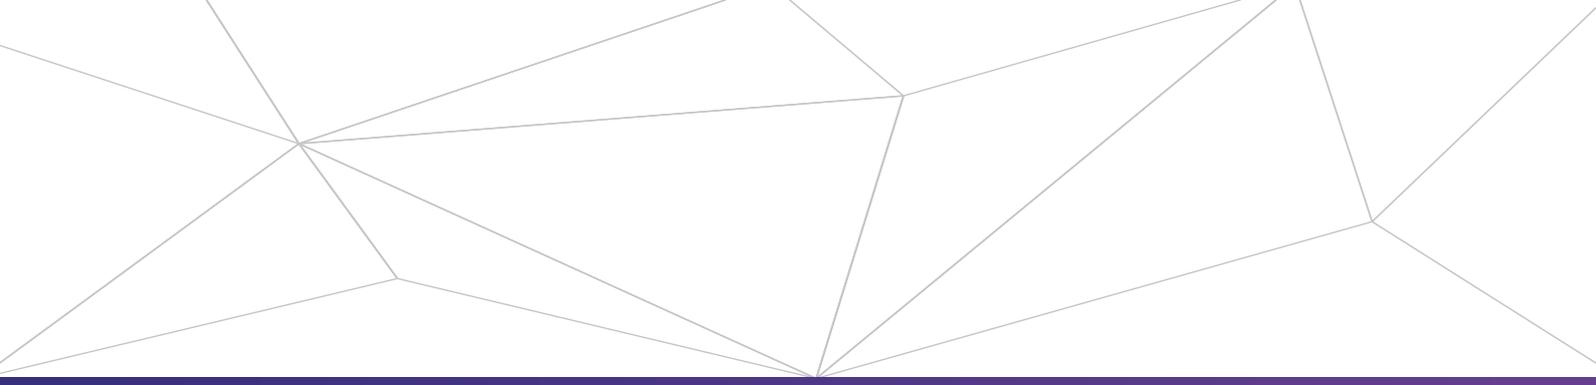
Información para pedidos
